# Ympäristöselvitys ja tutkimussuunnitelma

Rudus Oy, Salon valmisbetonitehdas

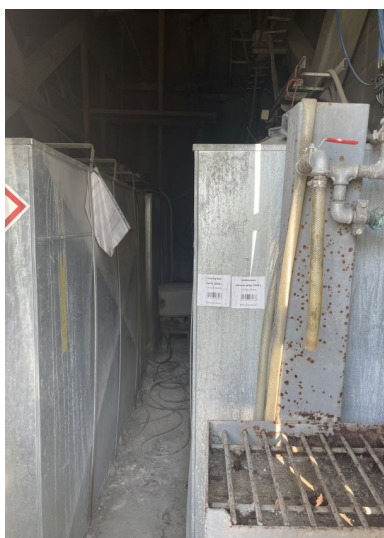
Kuva 3. Lisäainesäiliöt niiden varastohuoneessa (peltiset valuma-altaat, joiden sisällä muoviset lisäainesäi-liöt

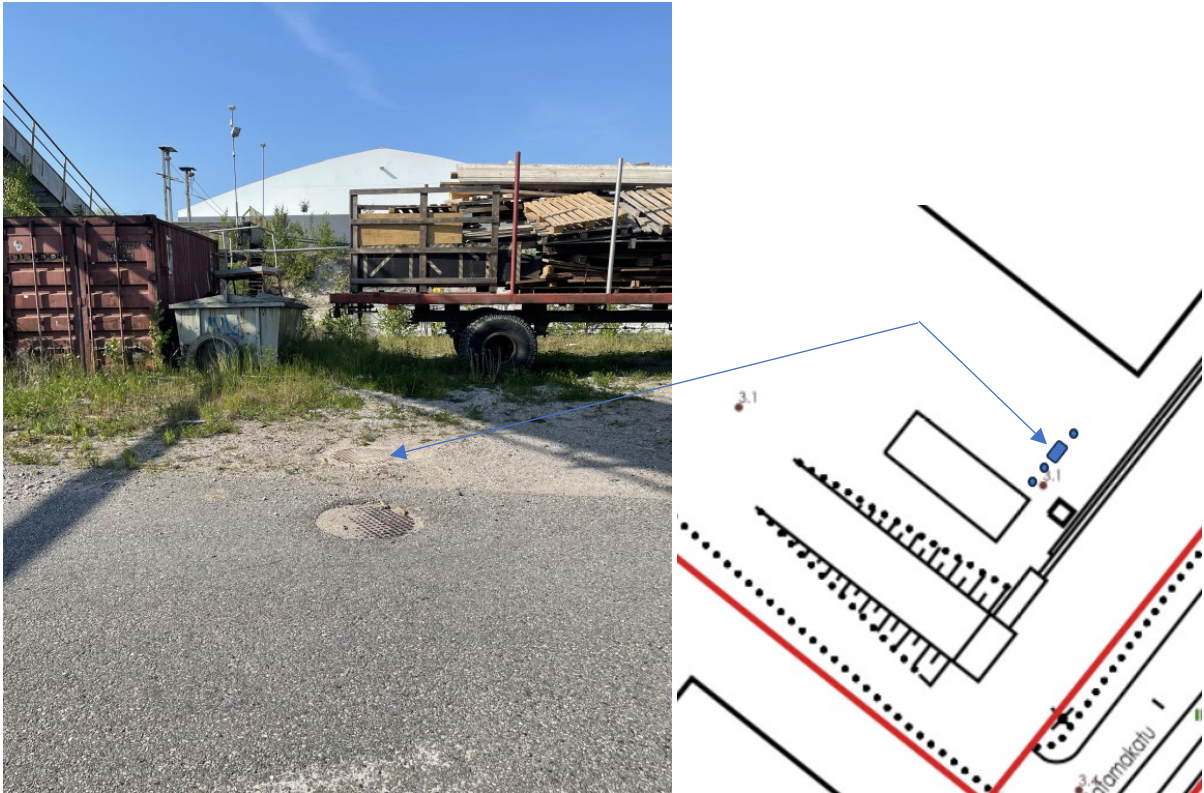
Laskeutusaltaasta on ylivuotoputki altaan vieressä sijaitsevaan erotinjärjestelmään, joka on suunnitelmakuvien ja kohdekäynnin perusteella käsittänyt seuraavat osat

- 1. kaivo halkaisijaltaan n. 1200 mm betonirengaskaivo, jossa sakkapesä, johon edelleen vedessä mahdollisesti oleva kiintoaines on pystynyt laskeutumaan

- 2. kaivo (tätä ei pystytty kohdekäynnillä tarkastamaan, koska se sijaitsi alueelle pysäköidyn raskaan perävaunun alla). Oletus kuitenkin on, että 1. kaivosta lähtevä putki johtaa vedet tähän toiseen kaivoon, joka edelleen toimii sakkapesällisenä kaivona ja josta sitten vesi johtuu putkea pistin seuraavana olevaan öljynerottimeen

- Öljynerotin (muovia), josta putki näytteenottokaivoon
- Näytteenottokaivosta lähtee putki, joka käytössä olevien karttojen perusteella johtaa vedet ensin betonitehtaan asfaltoidun pihan alla kulkevaan viemäriin ja jossain vaiheessa, todennäköisesti Satamakadun varrella olevan pohjoisemman portin kohdalla, Satamakadulla kulkevaan hulevesiviemäriin. Oletuksena on, että tämän viemäriin vedet purkautuvat jossakin kohtaa Salonjokeen. Yrityksistä huolimatta kohdekäynnillä ei ollut mahdollista paikantaa purkukohtaa eikä se ole selvinnyt myöskään suunnitelmakartoista. On kuitenkin huomattava, että samaan viemäriin johdetaan paljon vesiä koko Satamakadun alueelta. Alueella kulkee paljon liikennettä ja sillä muodostuu myös sadevesiä. Lisäksi samaan viemäriin johdetaan tämän teollisuus- ja varastoalueen muidenkin kiinteistöjen vesiä.

*Kuva 4: Laskeutusaltaalta ylivuotona poistuvan veden johtaminen kaupungin hulevesiviemäriin erotinjärjestelmien kautta. Sininen nuoli osoittaa öljynerottimen sijainnin. Sitä ennen on kaksi kaivoa, jotka todennäköisesti ovat toimineet hiekanerottimina. Valokuvassa etualalla on kaivo, josta vedet on johdettu piha-alueen hulevesiviemäriin.*

Kaivojen ja öljynerottimen sakkapesät tyhjenetään imuautolla. Tyhjentäminen, jätteen määrä ja laatu dokumentoidaan. Jäte toimitetaan vastaanottajalle, jolla on lupa ottaa tällainen jäte vastaan. Tarvittaessa sakasta teetetään kaatopaikkakelpoisuusanalyysi tai muu tarvittava haitta-aineanalyysi, mikäli vastaanottoja sellaista edellyttää.

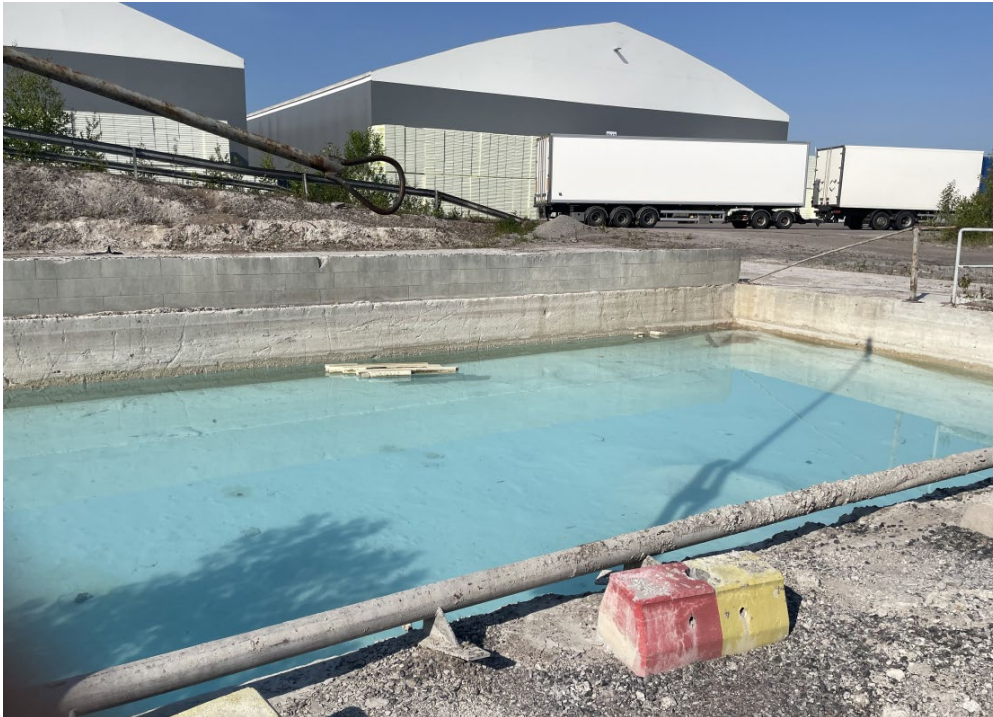
Betonitehtaan alueen yleisilme on siisti eikä piha-alueilla ole merkittävästi roskaa tai romua. Pesupaikan laskeutusaltaissa oli hieman vettä, joka oli hyvin kirkasta. Altaan pohjalla on jonkin verran sinne laskeutunutta kiintoainesta.

*Kuva 5: Pesupaikan laskeutusallas*

Pesupaikan purkamisen yhteydessä alueelta poistetaan kaikki betonijätteet. Samalla tarkastetaan, että alueelle ei jää ylijäämäbetonia. Hyödyntämiskelpoiset betonijätteet toimitaan kierrätykseen.

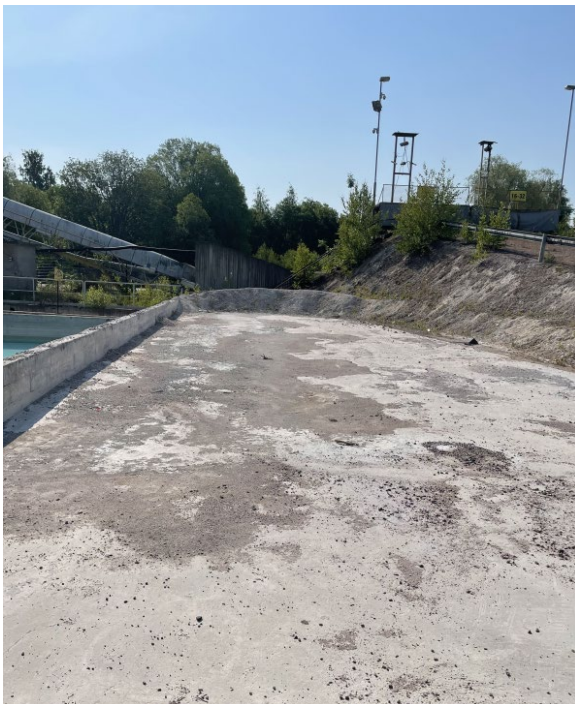
*Kuva 6: Pesupaikan ja maataskujen välinen altaista nostetun hienoaineksen kuivatuspaikkana toimiva betonilaatta. Betonihienoaines on viety pois.*

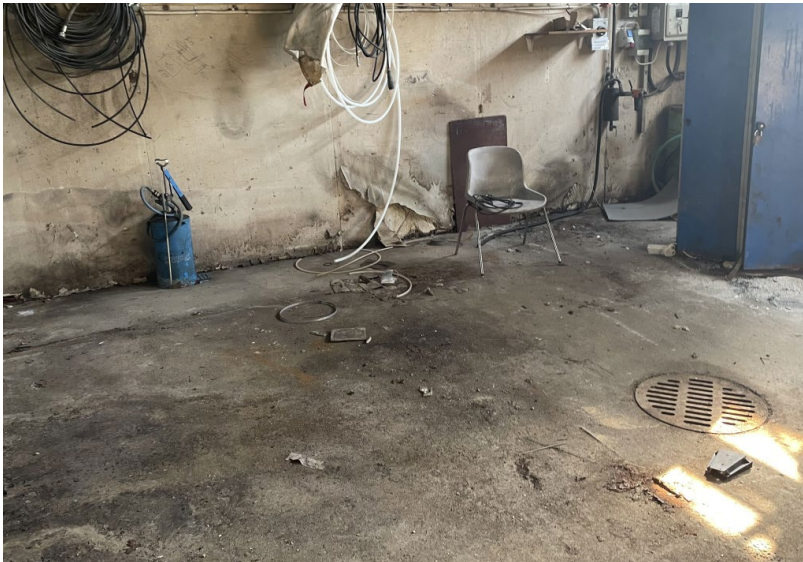
Betonitehdasrakennuksessa sijaitsevan korjaamotilan sekä sen viereisen tilassa, jossa on sijainnut Turbomatic-lämmitysjärjestelmä, betonilattioissa on havaittavissa tummia läikkiä, jotka todennäköisesti ovat siihen valuneita poltto- ja voiteluaineita. Korjaamotilassa on lattiassa ritiläkannellinen kaivo. Kaivon tyyppi ei ole tiedossa ja purkuvaiheessa on syytä tarkastaa, onko siellä öljypitoista jätevettä tai sakkaa.

*Kuva 7: Öljyhavainto betonilattiassa korjaamotilassa.*

Purkamisen yhteydessä otetaan näytteet myös öljyllä pilaantuneista betoneista. Näitä on kohdekäynnin perusteella tunnistettu ainakin korjaamotilan/lämpökeskuksen tilan lattioissa. Lisäksi maataaskujen betonirakenteiden purkamisen yhteydessä on syytä aistinvaraisesti tarkkailla, onko taskujen kansistojen hydraulikkalaitteista (toimineet aiemmin hydraulisesti, nykyään sähköllä) aiheutunut niihin pilaantumaa.

Öljyllä pilaantuneet betonit puretaan erilleen ja toimitetaan vastaanottajalle, joka pystyy ne joko loppusijoittamaan tai hyödyntämään esimerkiksi kaatopaikkarakentamisessa.

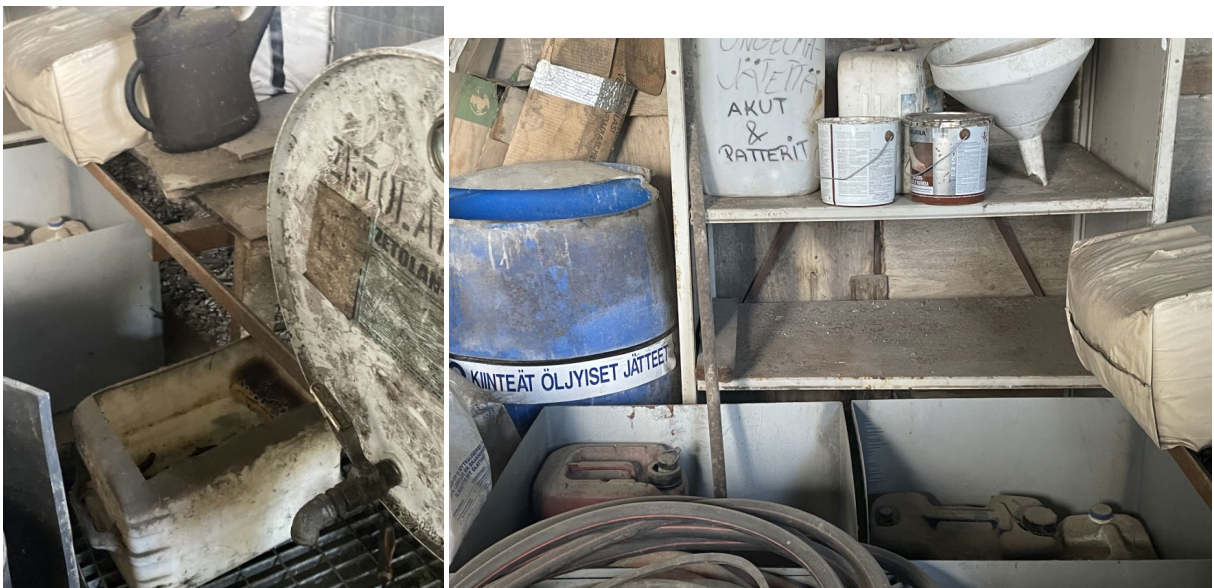
Näissä tiloissa oli myös yksittäisiä kanistereita ja tynnyreitä sekä niiden valuma-altaita, jotka pääosin olivat tyhjiä, mutta niissä saattaa olla kemikaalijäämiä. Nämä on toimitettava asianmukaiseen käsittelyyn.

*Kuva 8: Kemikaaliastioita ja valuma-altaita*

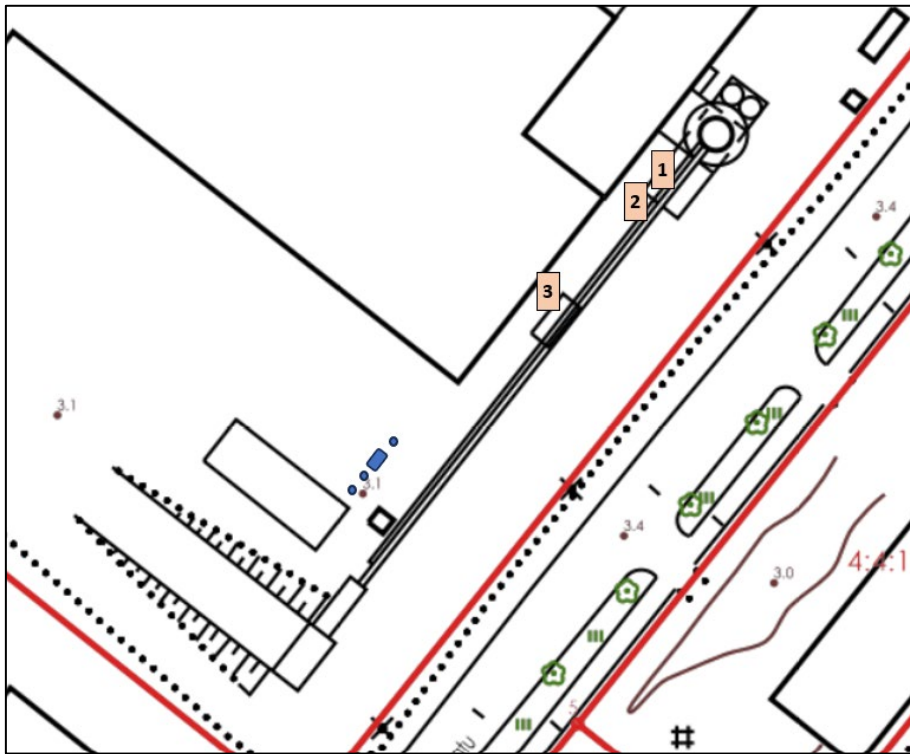
Kuva 9. Suunnitellut näytteenottopisteet, maaperänäytteet

- tehtaan korjaamotilan ja lämpökeskuksen sijaintitilan betonilaatan alapuolinen maaperä (kuvassa 9, piste 1)
- korjaamotilan seinustalla olleen öljysäiliön kohta (asfaltin poiston jälkeen) (kuvassa 9, piste 2)
- toisen öljysäiliön kohdalta, siinä nykyisin sijaitsevan Finnfoamin öljysäiliön läheisyydestä (kuvassa 9, piste 3)

Näytteitä otetaan 0-1 metrin syvyydestä sekä tarvittaessa myös syvemältä, jos aistinvaraisesti havaitaan sille olevan tarvetta.

Näytteenotto suoritetaan kaivinkoneen kaivamista koekuopista ympäristökonsultin toimesta.

Näytteistä tutkitaan raskasmetallit ja öljyhiilivedyt (C10-C40). Muiden haitallisten aineiden esiintyminen betonitehtaan toiminnasta johtuen ei ole todennäköistä. Kaikista näytteistä kirjataan aistinvaraisesti maalaji, kosteus, haju ja muut normaalista poikkeavat havainnot.

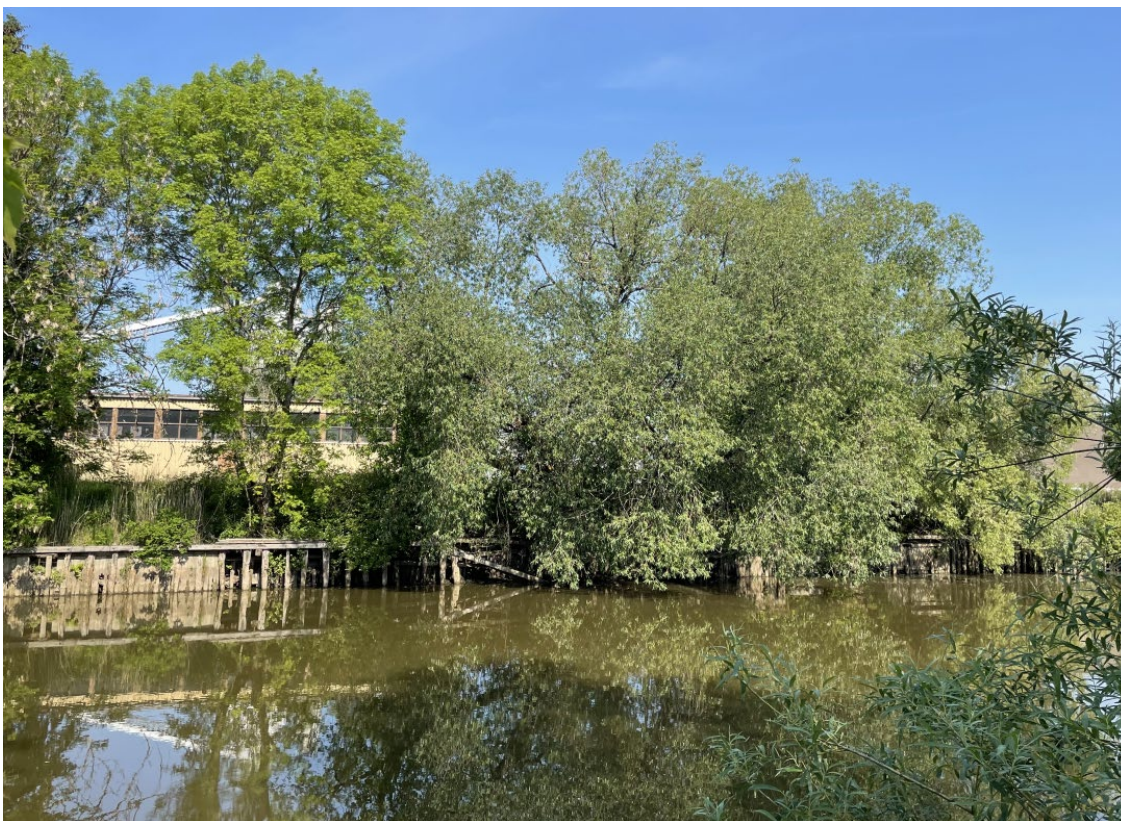
Hulevesiviemäriin purkukohtaa Salonjokeen yritettiin selvittää kohdekäynnin yhteydessä silmämääräisesti, mutta sellaista oli mahdoton löytää joen penkan runsaan kasvillisuuden sekä joen reunojen puupaalutukset/puuverhouksen johdosta.

*Kuva 10. Joen toiselta puolelta, Kaivokadulta betonitehtaan suuntaan otettu kuva (taustalla näkyy tehtaan kiviaineskuljetin). Joen rannat on puuverhoiltuja, eikä viemäriin purkupuutetta voi havaita.*
