HALIKON VANHA RAUTATIEASEMA Rakennushistorian selvitys, Aikajana

Rakennushistorian selvitys

Kohde 1. Asemanrakennus

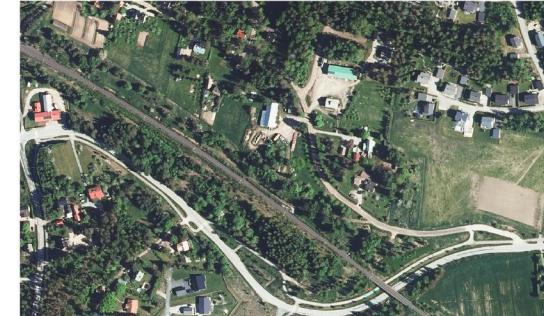
Ortoilmakuva vuodelta **2022**. Kasvillisuus on vallannut aseman alueet molemmilta puolen rataa. Jäljellä olevat asemarakennukset ovat jääneet kasvillisuuden peittoon. Palanneesta asuinrakennuksesta jäljellä on enää korkea kivijalka.
@Maanmittauslaitos

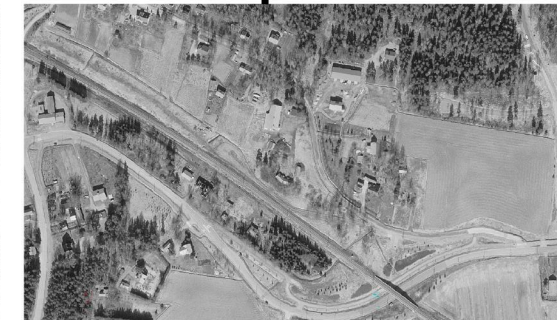
Vuonna **2004** Tapaninpäivänä asemarakennuksessa syttyi lämpöpuhaltimesta tulipalo, joka tuhosi rakennuksen.

Ortoilmakuva vuodelta **2005**. Kuvassa näkyy että asemanalueen kasvillisuutta oli aseman alueella karsittu. Kuvassa näkyy palaneen asuinrakennuksen rauniot. Rauniot purettiin vuonna 2006.
@Maanmittauslaitos

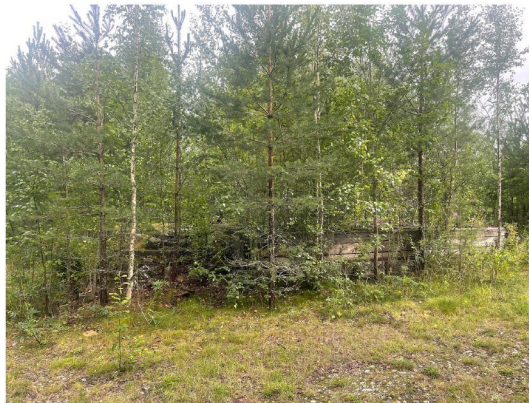
Kunto: Purettu korkeaa kivijalkaa lukuunottamatta

Kuva otettu 2.7.2023. Kuvassa näkyy palon jäljiltä jäänyt korkea kivijalka. Muuten rakennus on purettu.

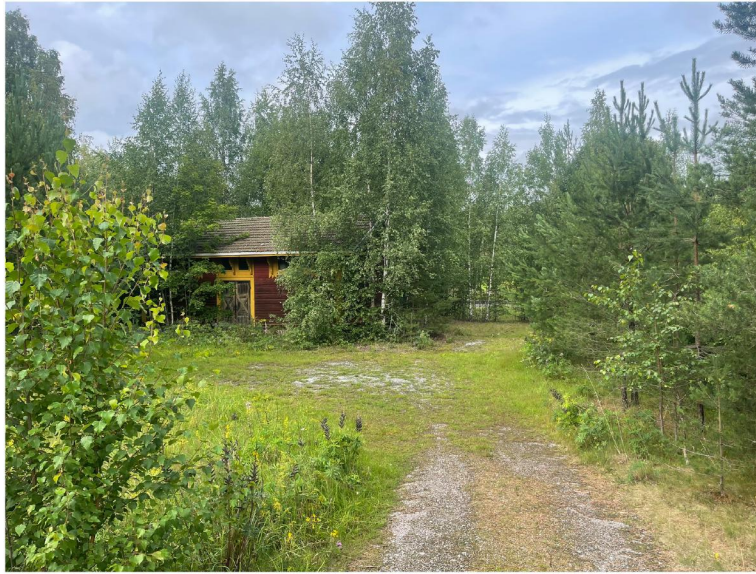
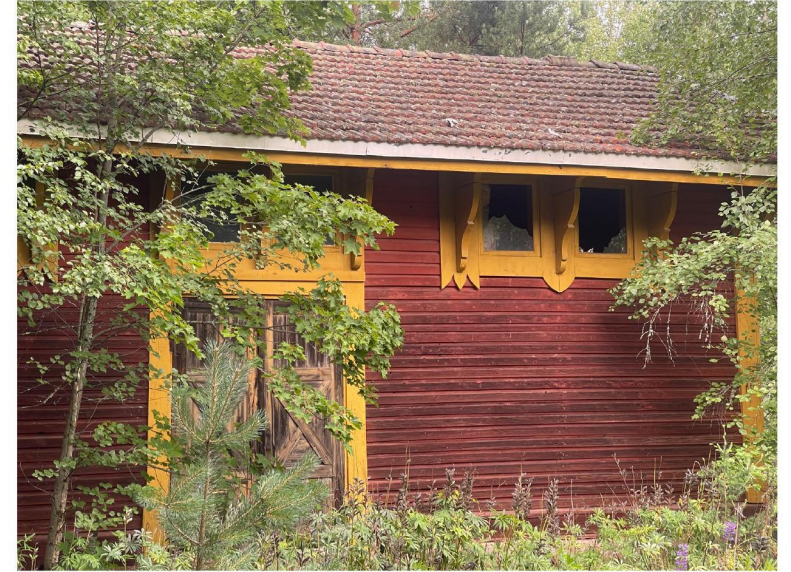
Katto on pysynyt niin ehjänä, ettei sadevesi ole päässyt tekemään tuhojaan sisätiloihin. Ulkopuoleltakin rakennus on säilynyt hyvin. Ikkunoiden lasit on rikottu ja ulko-ovi koillispuolelta rikottu. Katto on suojannut hyvin julkisivuja ja koristeellisia ikkunoita.

Kuvat otettu 2.7.2023. Kuvat lounaspäädystä. Vasemman puoleinen kauempaa tieltä.

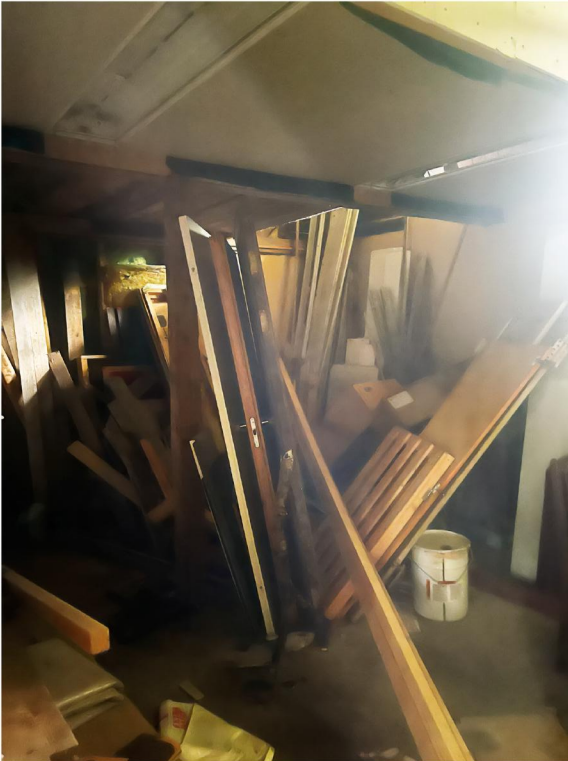
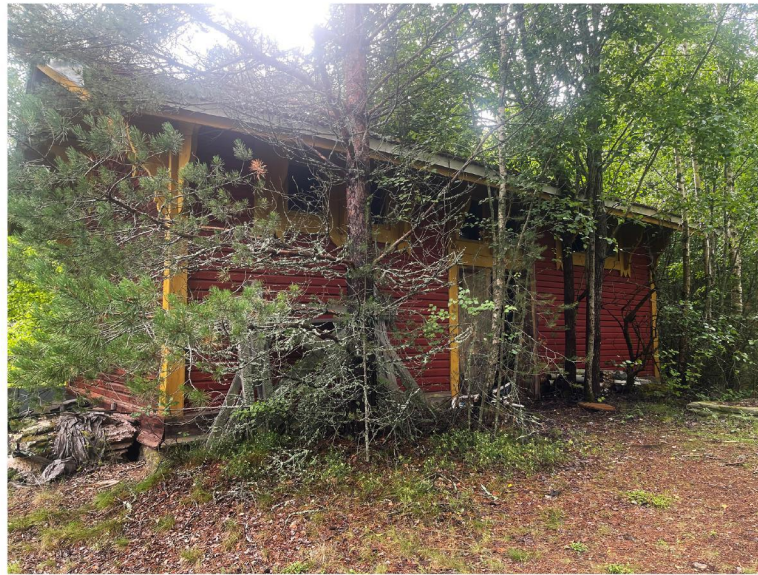
Kuva otettu 2.7.2023. Kuva radan puolelta koillisesta.

Kuva otettu 2.7.2023. Kuva sisältä. Kuvassa näkyy, että sisälle on varastoitu tavaraa.

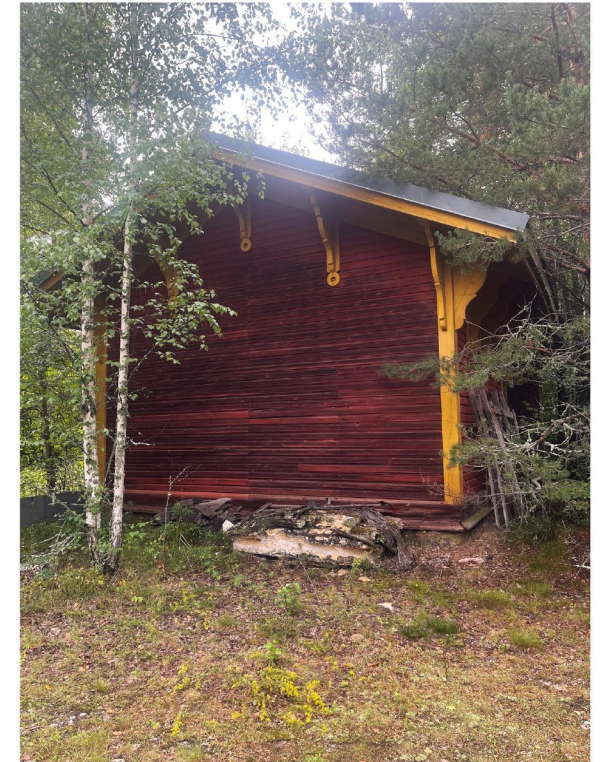
Kuva otettu 2.7.2023. Rakennuksen kaakkoispäätty

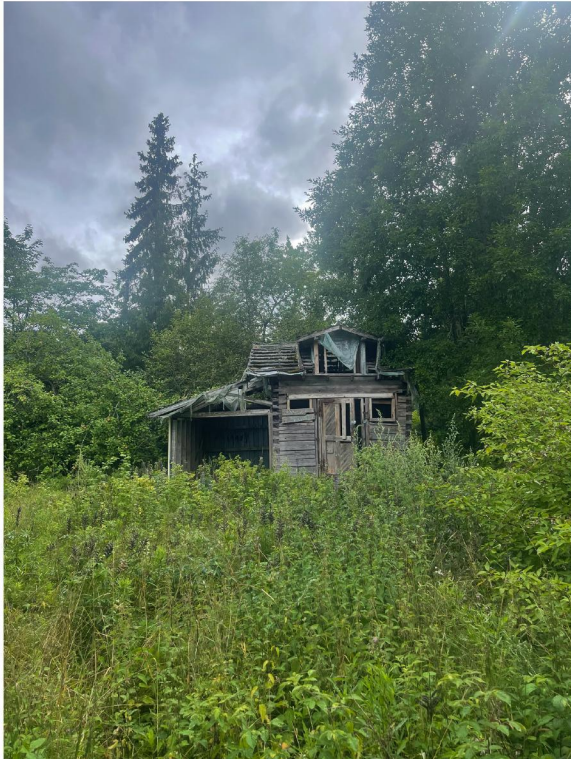
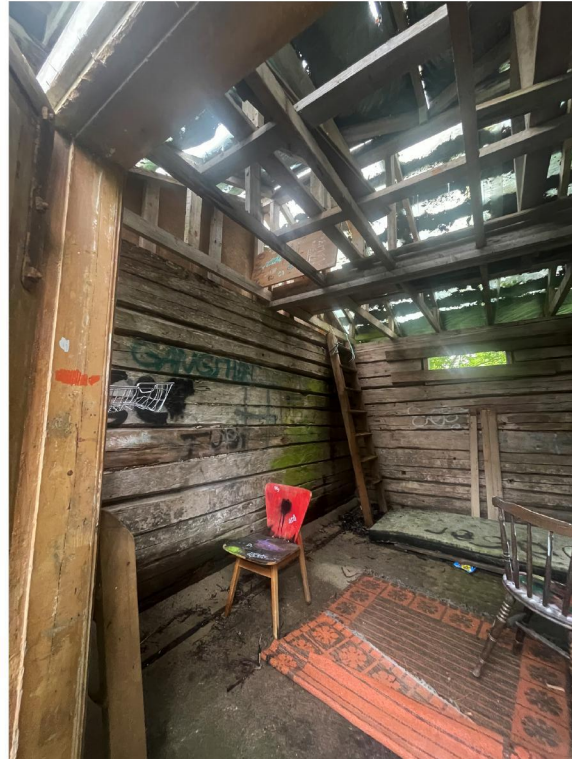
Kunto: Huono/Purkukuntoinen

Rakennus on jo pitkälti tuhoutunut.

Kuva otettu 2.7.2023. Kuvassa näkyy rakennuksen rippeet. Rakennuksesta on enää hyvin vähän jäljellä.

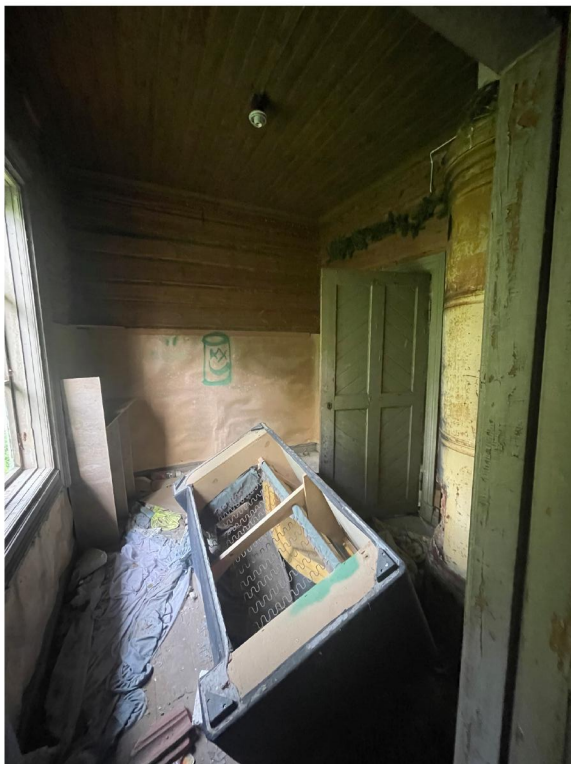
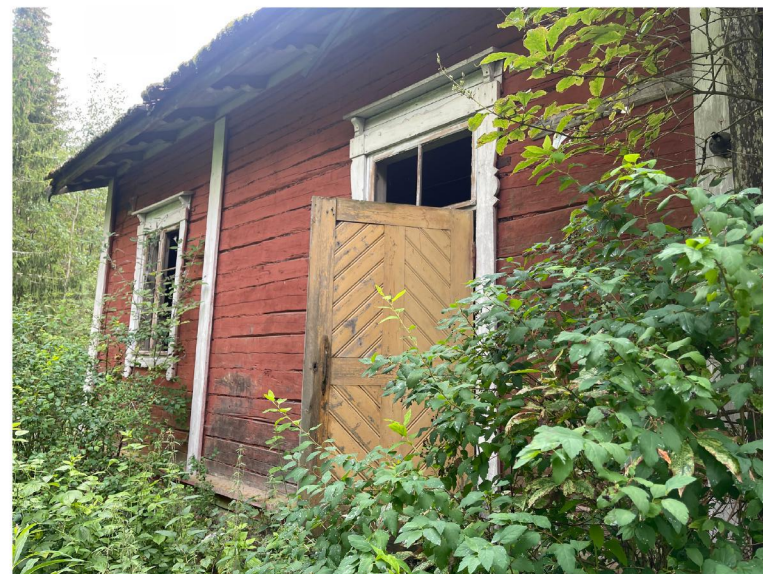
Rakennuksen ympäri kulkee puiset telineet. Näyttää siltä, kuin rakennusta olisi alettu kunnostaa, mutta kunnostustyöt ovat jääneet pahasti kesken. Eteläinen pääty on todella huonossa kunnossa. Sisällä yläpohjaan on päässyt vettä ja se on lopulta sortunut.

Kuva 2.7.2023. Varastorakennuksen pohjois puoli on selvästi säilynyt paremmin.
@Salon kaavoitus. Kuvaaja Eeva Huittinen

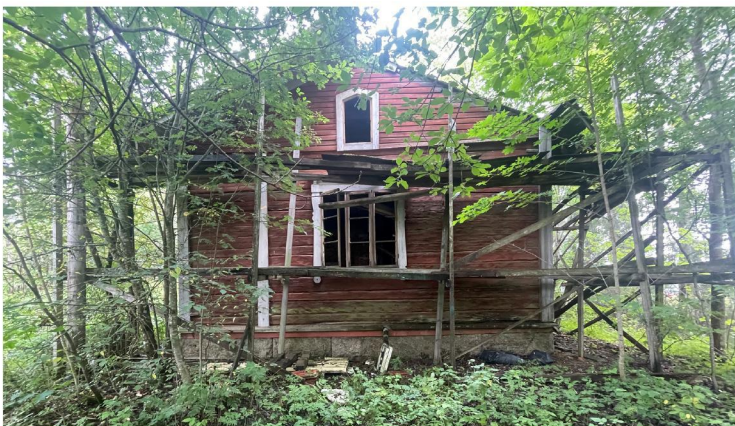
Kuva 2.7.2023. Kuva rakennuksen lansipäädystä.
@Salon kaavoitus. Kuvaaja Eeva Huittinen

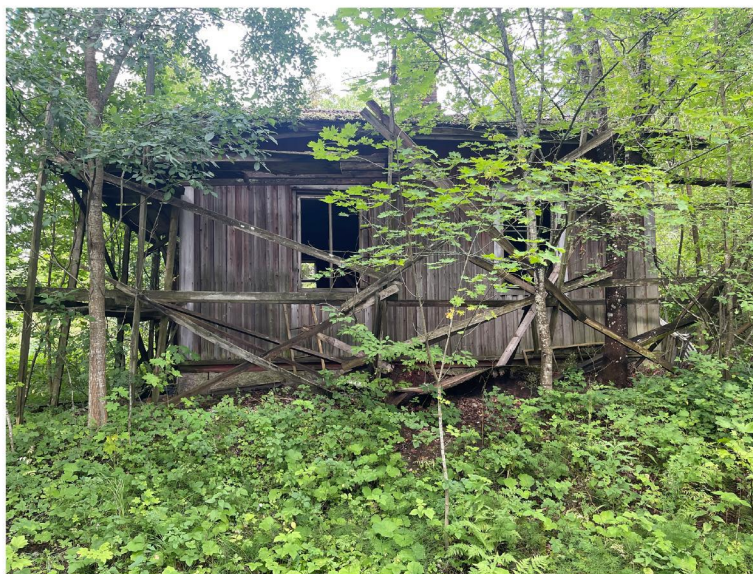
Kuva otettu 2.7.2023. Eteläinen julkisivu. @Salon kaavoitus. Kuvaaja Eeva Huittinen

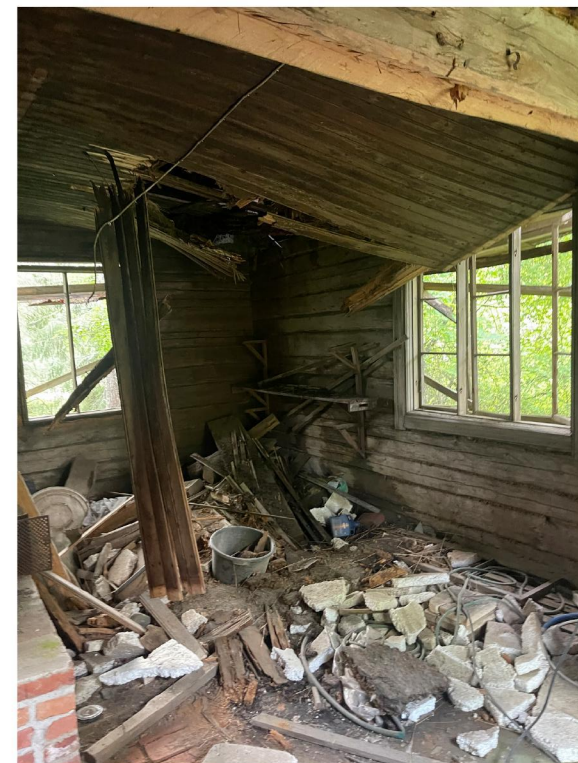
Kuva otettu 2.7.2023. Sortunut yläpohja näkyy selvästi.
