HALIKON VANHA RAUTATIEASEMA Rakennushistorian selvitys, Aikajana

Rakennushistorian selvitys

Kohde 1. Asemanrakennus

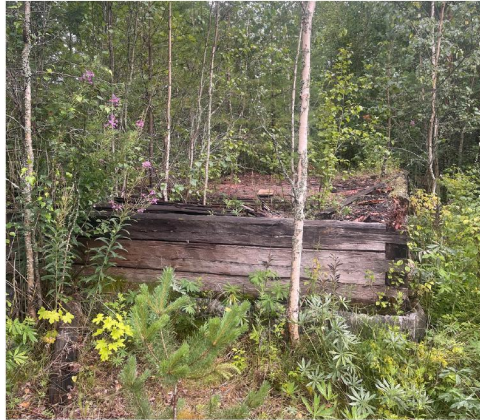
Kunto: Purettu korkeaa kivijalkaa lukuunottamatta

Kuva otettu 2.7.2023. Kuvassa näkyy palon jäljiltä jäänyt korkea kivijalka. Muuten rakennus on purettu.

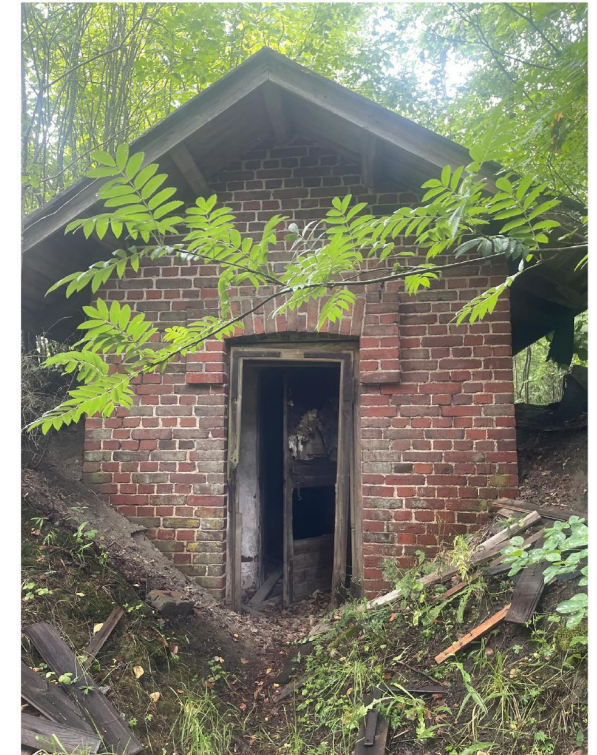
Kunto: Tyydyttävä

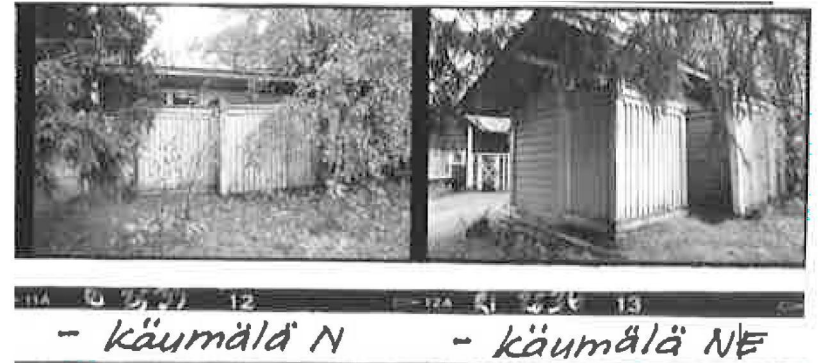
Rakennus oli jo vuonna 1986 tehdyn inventoinin aikaan huonossa kunnossa ja on sittemmin purettu.

Kuvia käymälästä vuonna 1986 tehdyn inventaation aikaan. @Museovirasto

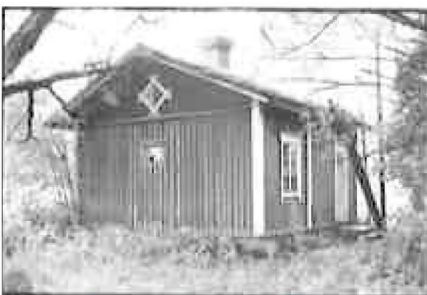
Kuva rakennuksesta vuodelta 1986. Kuva otettu pohjois- länsi kulmasta. Silloin rakennus oli vielä hyvässä kunnossa. @Turun museokeskus, Ulla Lähdesmäki
